LAUDO DE VISTORIA

Imóvel: Anexo (Centro Administrativo)

Endereço do Imóvel: Avenida Getúlio Vargas, nº 407, Completo Altos, Bairro; Centro, do Município de Itaituba – PA

Data 21/05/2021

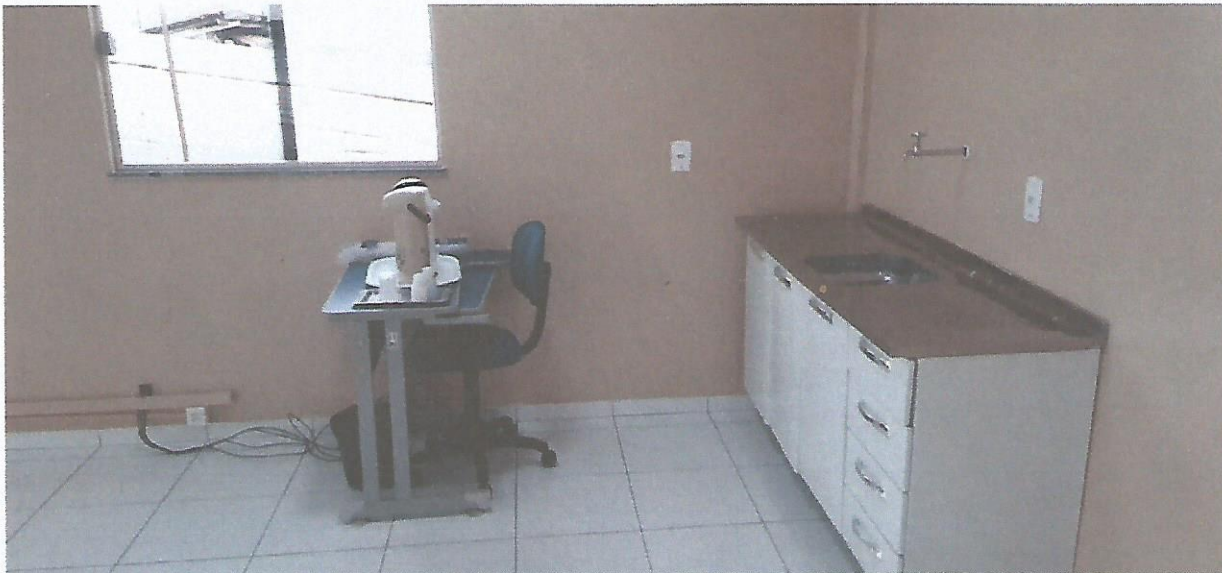
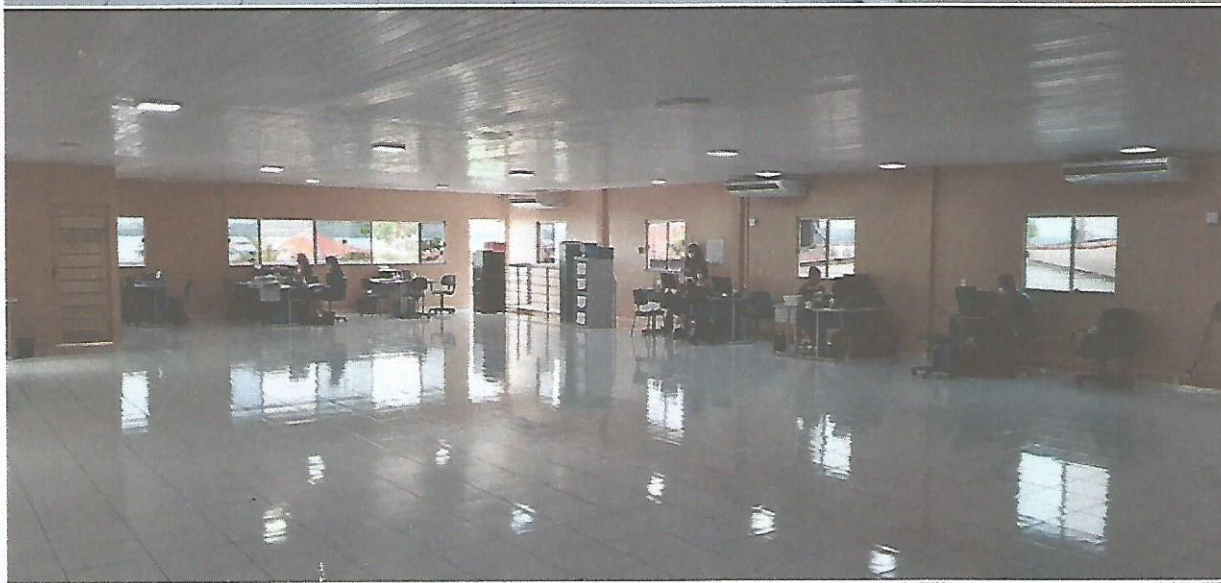
Foto do salão.
