LAUDO DE VISTORIA

Imóvel: Anexo (Centro Administrativo)

Endereço do Imóvel: Avenida Getúlio Vargas, nº 407, Completo Altos, Bairro; Centro, do Município de Itaituba – PA

Data 21/05/2021

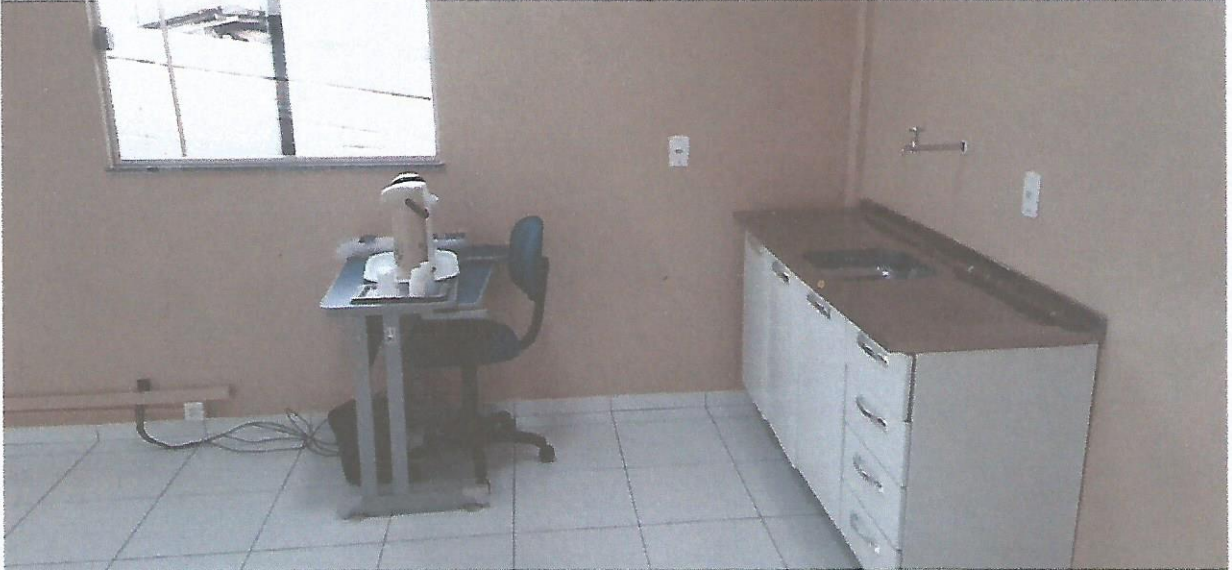
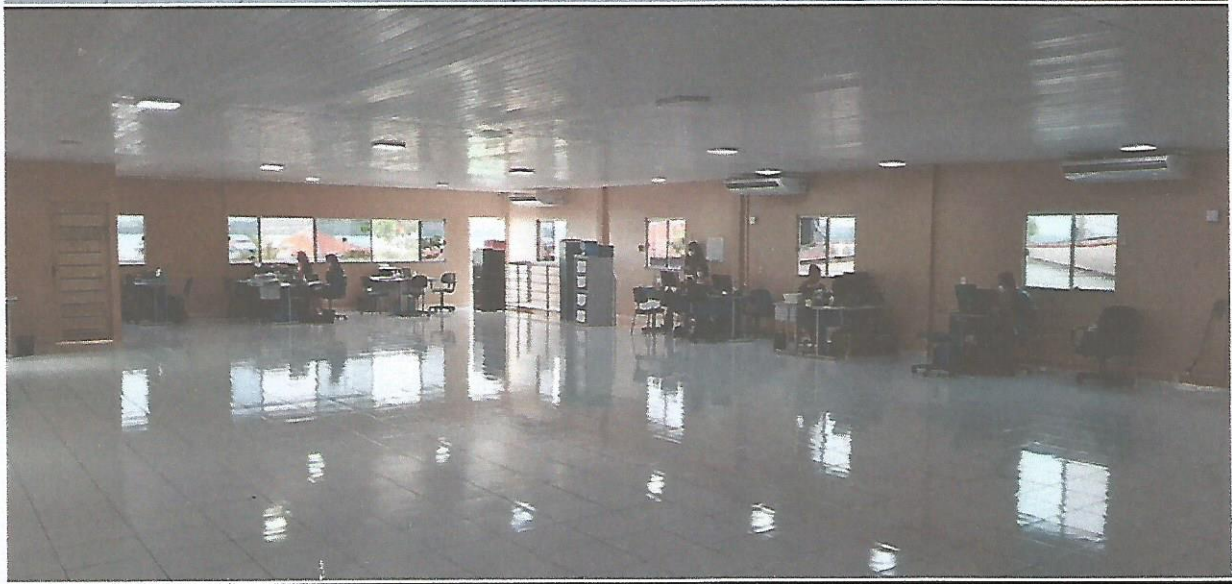
Foto do salão.

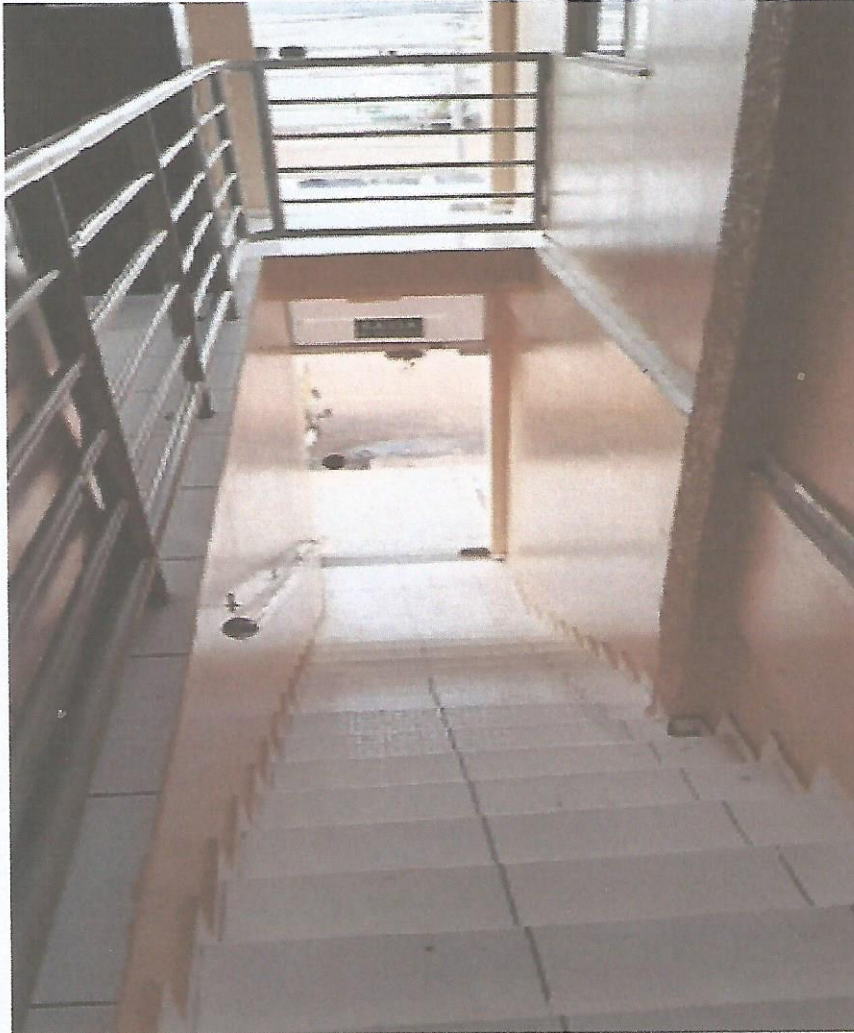
Foto – Escada
